Schiebedach (Mitnehmer) reparieren

Ich kaufte Nov 2007 einen 99er Mercury Cougar mit einem Schiebedach für meine 16-jährige Tochter.

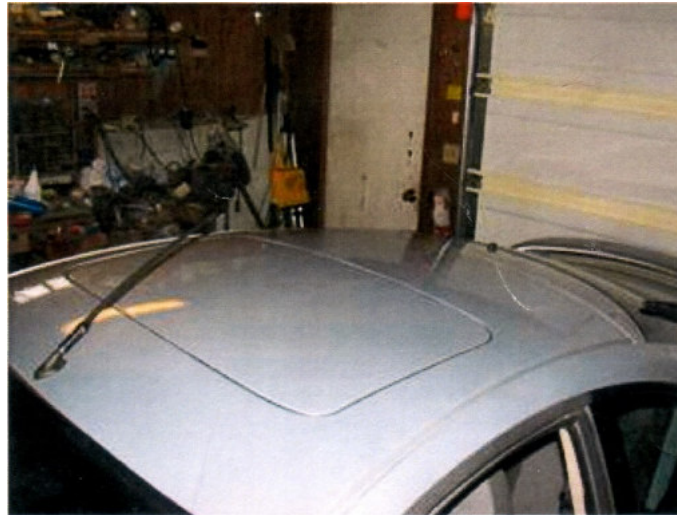
Der Motor öffnete das Schiebedach nicht. Die Beifahrerseite versuchte das Dach zu heben, aber Fahrerseite hat sich nicht bewegt.

Bei der Demontage fand ich das Problem, dass ein kleines Gussstück aus Aluminium (der Mitnehmer) gebrochen war, so dass die Fahrerseite des Daches keine Möglichkeit hatte, zu öffnen. Dieses gegossene Stück war in einem geformten Stück Plastik, der an dem Öffnungskabel befestigt war. Es gibt eins auf jeder Seite.

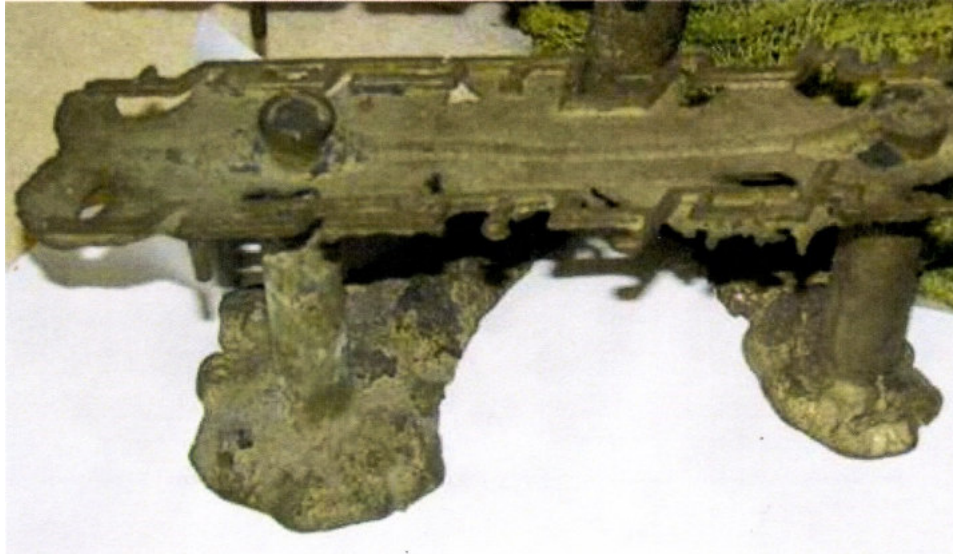
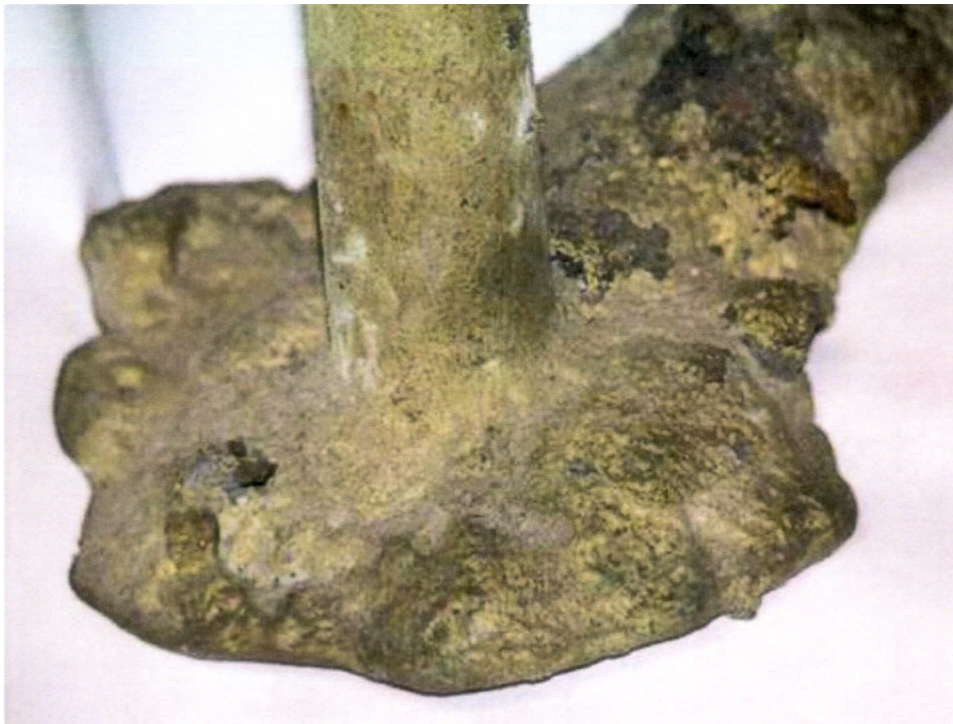
Der „Blob“ an der Unterseite dieses Schrotts schien groß genug, um das benötigte Stück aus dem Block zu arbeiten.

Stahl würde rosten, also wollte ich Stahl nicht verwenden. Ich dachte, Messing wäre die beste Wahl. Es ist stark und würde einfach im Aluminium-Kanal gleiten. Ich hatte auch zufällig ein Stück Messing in einer Schrottecke, das groß genug für diesen Zweck war.

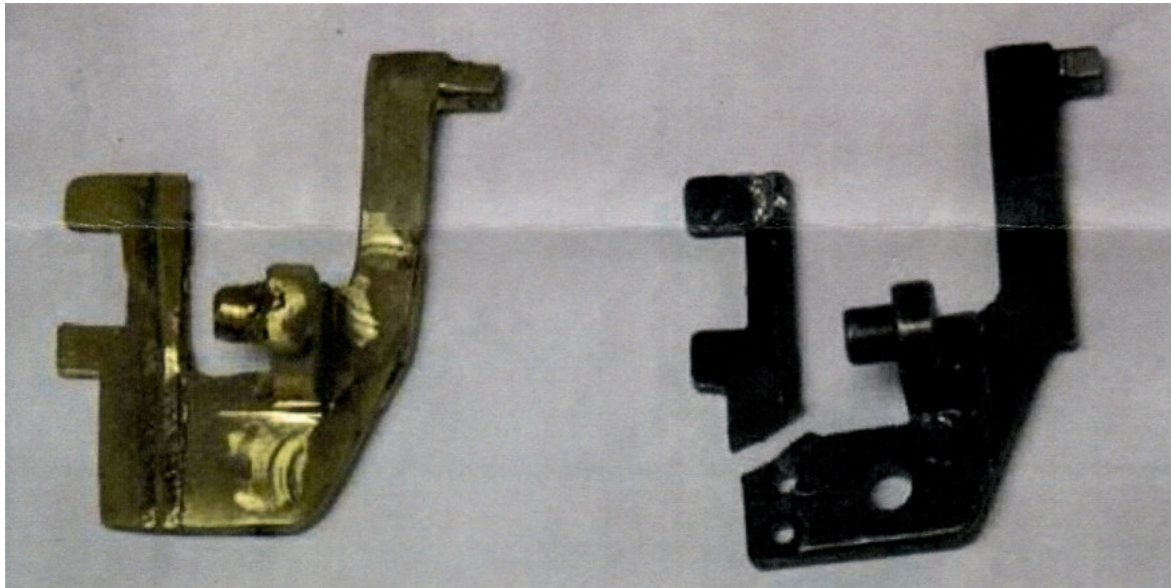
Der Teil auf der rechten Seite ist das Original-Aluminium-Teil von allem Plastik befreit. Das Teil links ist das Messing-Stück, das ich fast fertig gefräst habe.

Da ich von so vielen Schiebedachproblemen gelesen hatte, wollte ich meine Reparatur stärker machen als das Original. Also wollte ich das Ersatzteil nicht mehr aus Aluminium fertigen. Wo es gebrochen war, war es etwa 1/8 Zoll dick und 3/16 Zoll breit, also nicht sehr stark.

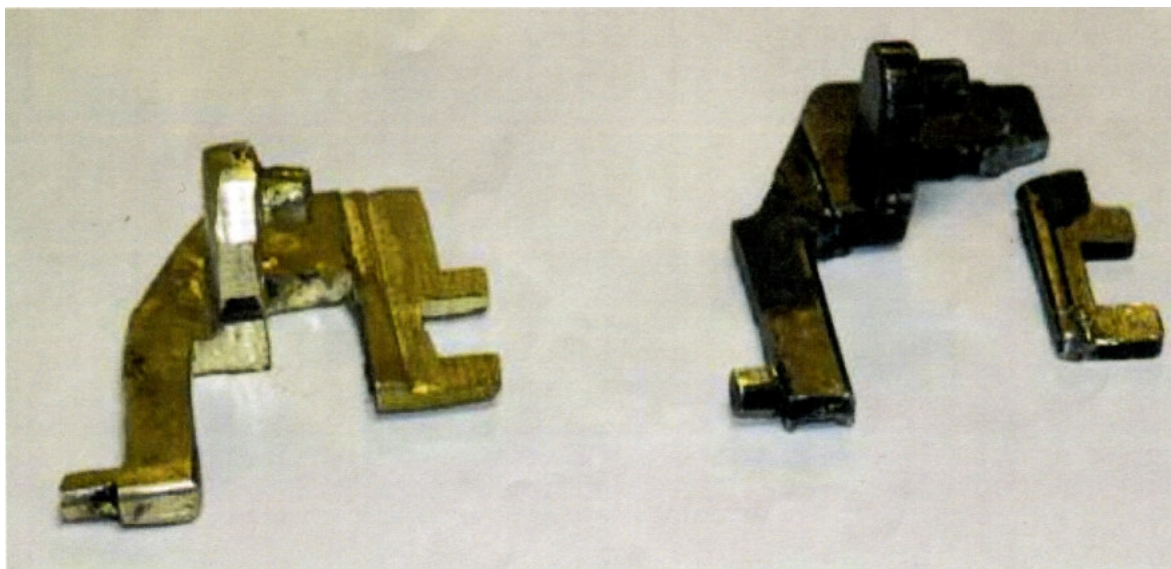
Die gleichen Stücke von der anderen Seite. Die Arbeit wurde bis dahin komplett mit einer billigen \$ 300 Portfreight 3in1-Maschine gemacht. Aufgrund der Einschränkung der Maschine habe ich die restlichen Arbeiten mit einem Dremel durchgeführt.

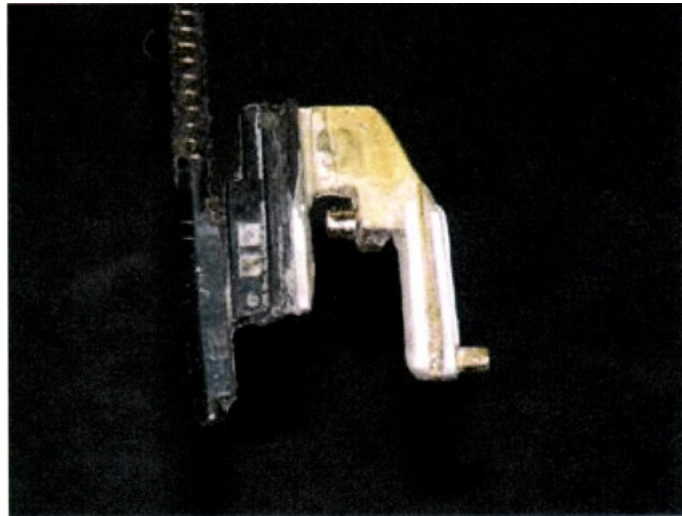
Dies ist das Stück am Ende des Kabels mit Nylon befestigt, um die Reibung zu reduzieren.

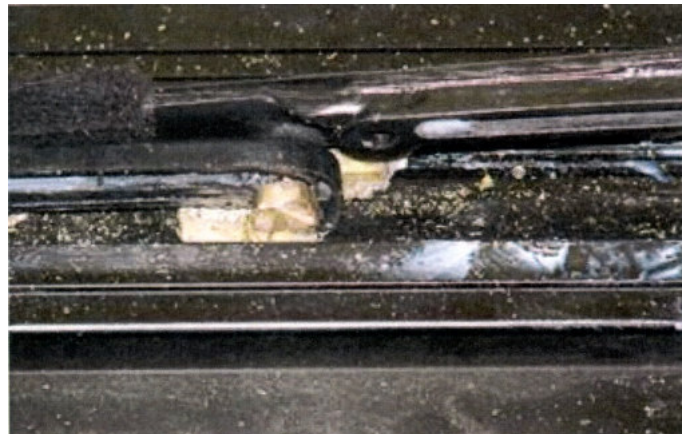
Dies ist ein Schuss des Stückes, das einmal in der Schiene des Schiebedachs installiert wurde. Sobald ich alles wieder zusammen hatte, funktionierte es.
