Halteöse am Cougar Scheinwerfer ausgebrochen.

wurde eingetragen von [Achim](#) am 29.07.2006.

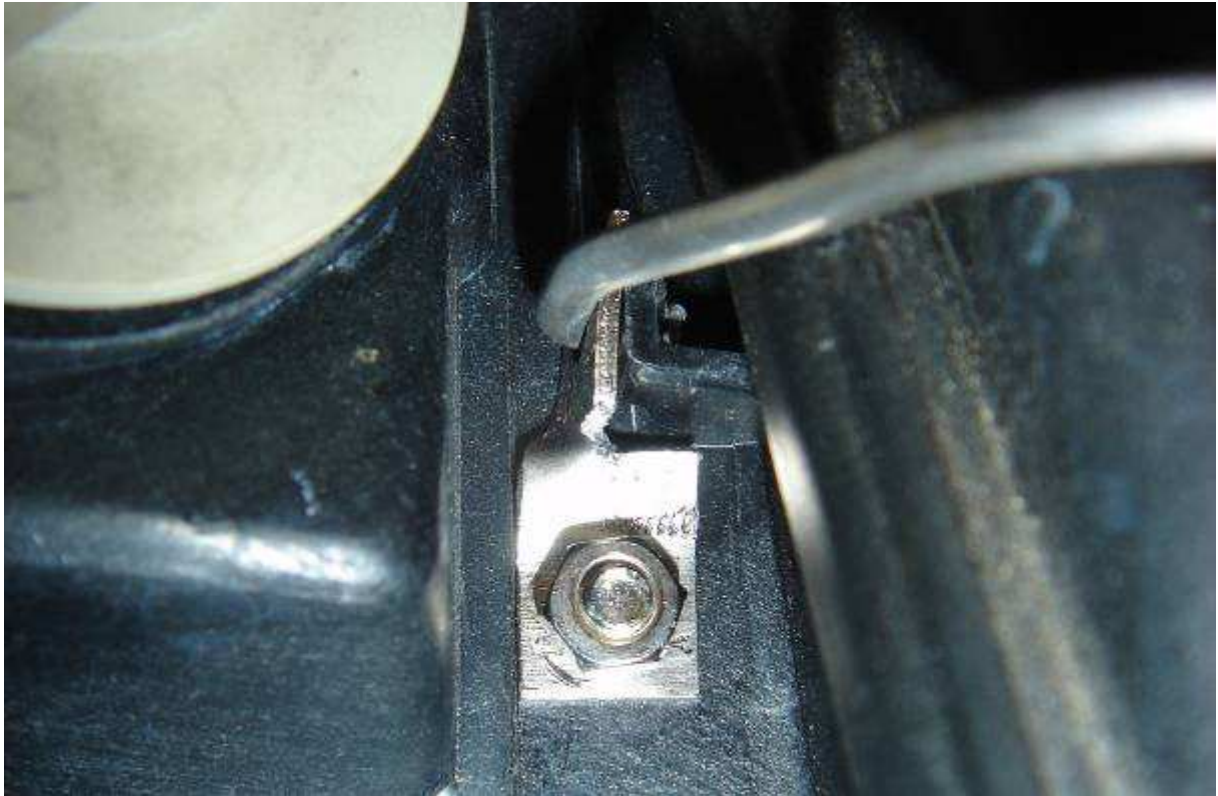
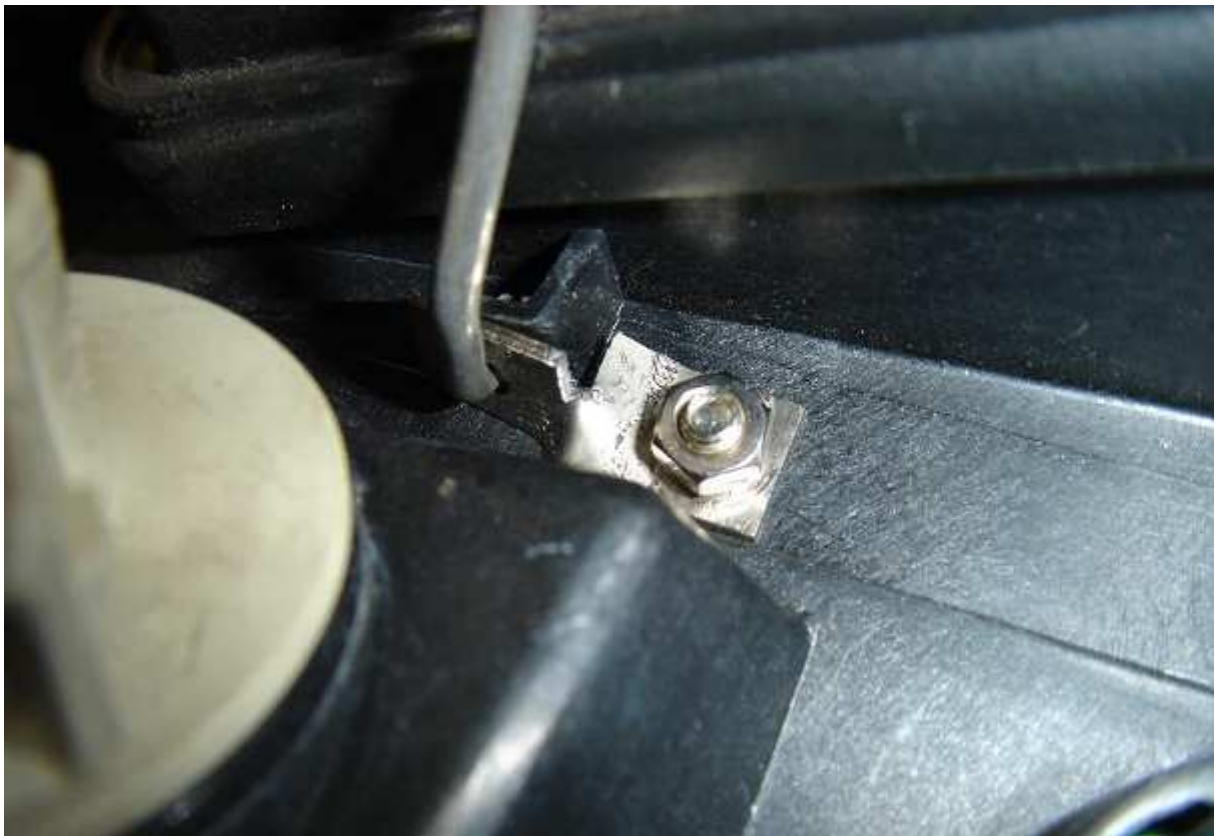
Auf der andern Seite ist es deutlich "enger"-
Für die Seite müsst ihr euch eine abgewinkelte Öse basteln.
